AVALIAÇÃO DA DURABILIDADE DE REVESTIMENTOS DE FACHADA EM PEDRA ATRAVÉS DA INSPEÇÃO DE EDIFÍCIOS

Dissertação submetida para satisfação parcial dos requisitos do grau de
MESTRE EM ENGENHARIA CIVIL — ESPECIALIZAÇÃO EM CONSTRUÇÕES

JUNHO DE 2018

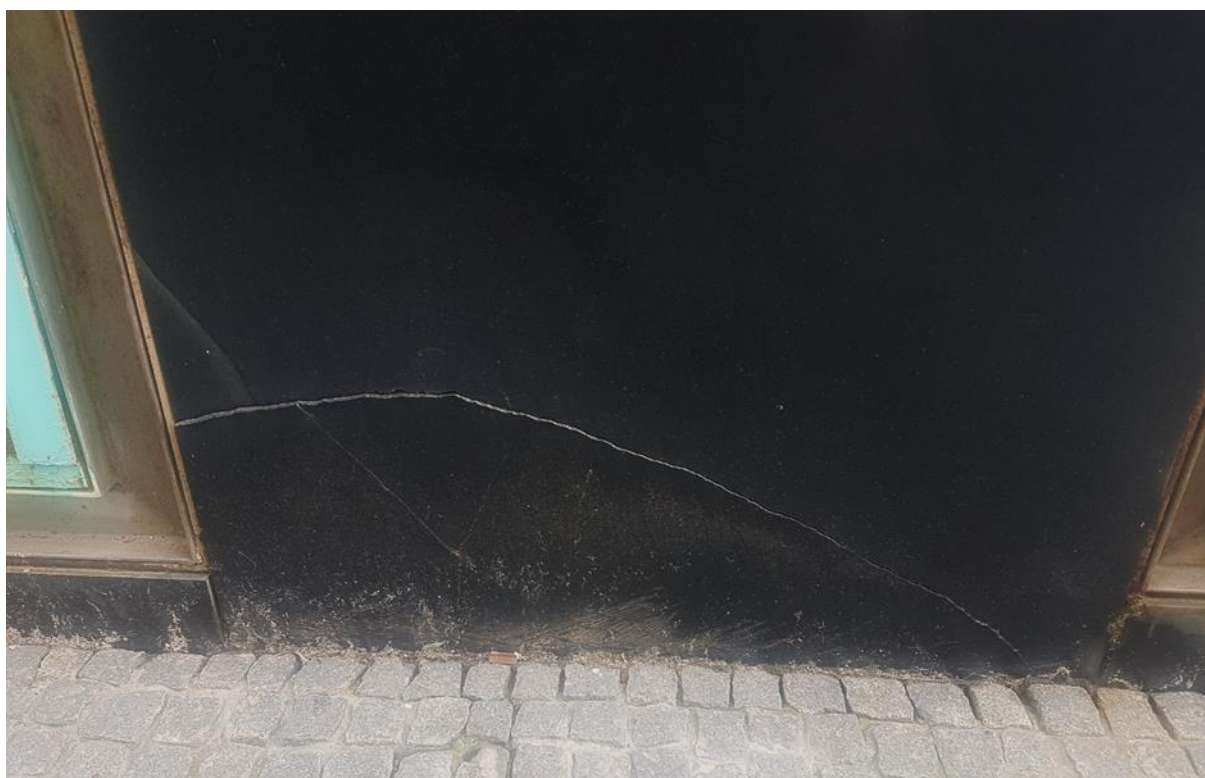
Figura 5.48 - Quebra de placa e deposição de sujidade.

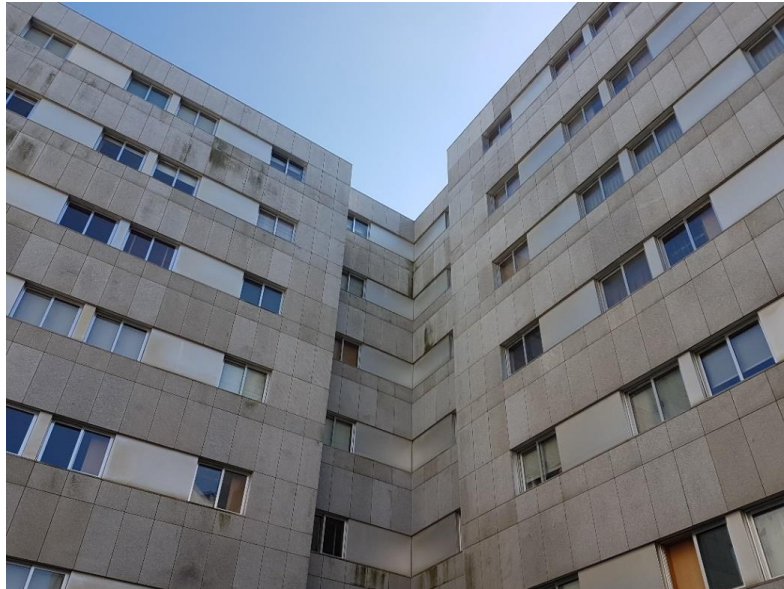
Figura 5.49 - Manchas de colonização biológica no canto interior.

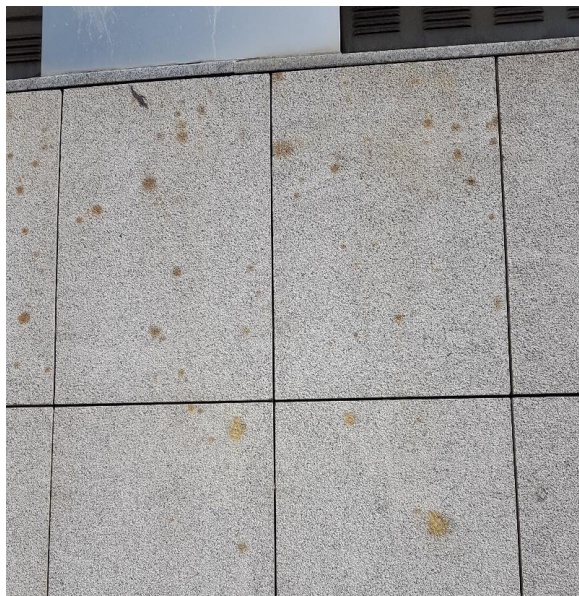
Figura 5.50 - Manchas na superfície do revestimento.

Na Figura 5.50 é possível observar a existência de manchas alaranjadas na fachada Sul, o que não se observou em nenhuma outra amostra. Desta forma, esta anomalia estética poderá dever-se a algum produto que tenha sido arremessado contra a fachada.

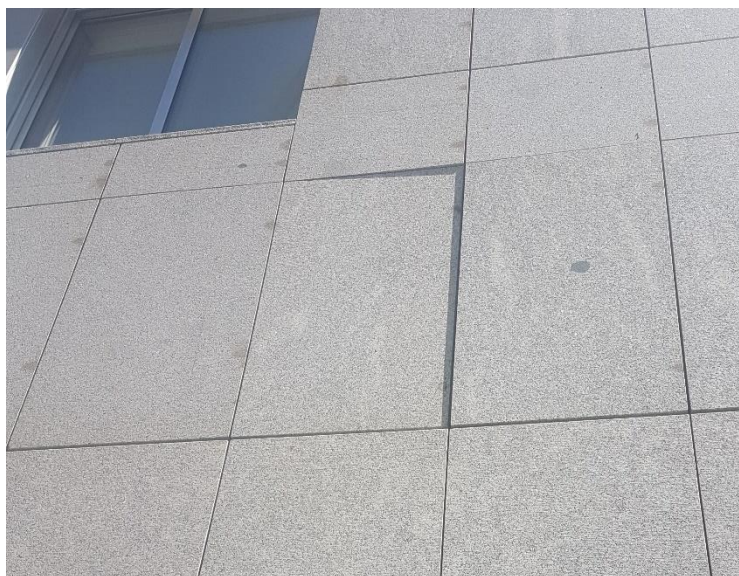
Figura 5.55 - Marcação do sistema de fixação e destacamento de uma da placa.

Este edifício apresenta três situações que requerem especial atenção. Uma delas, é o destacamento junto ao sistema de fixação nos quatro apoios de uma placa (todos os apoios, Figura 5.58), outra é a quebra de uma placa que está em risco de cair (Figura 5.60) e por último o destacamento superficial da superfície de uma placa no 2º piso do edifício (Figura 5.55).

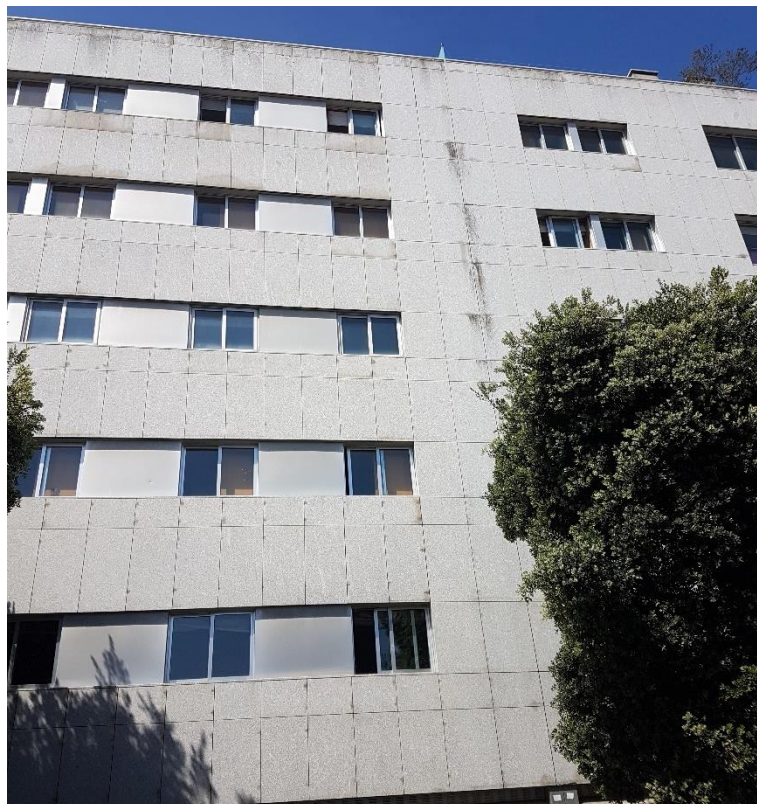
Figura 5.56 - Marcação do sistema de fixação, mudança de cor por colonização biológica e deposição de sujidade.

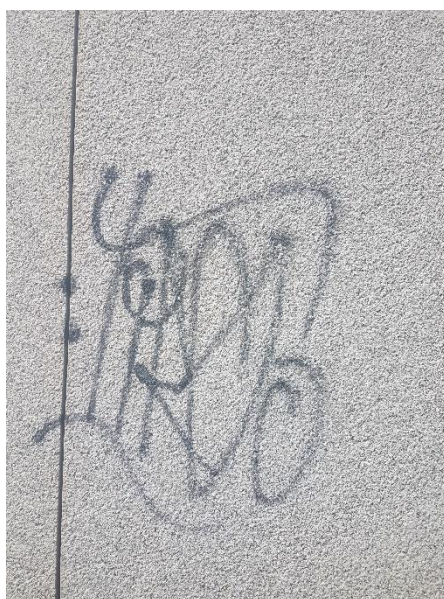
Figura 5.57 - Graffiti.

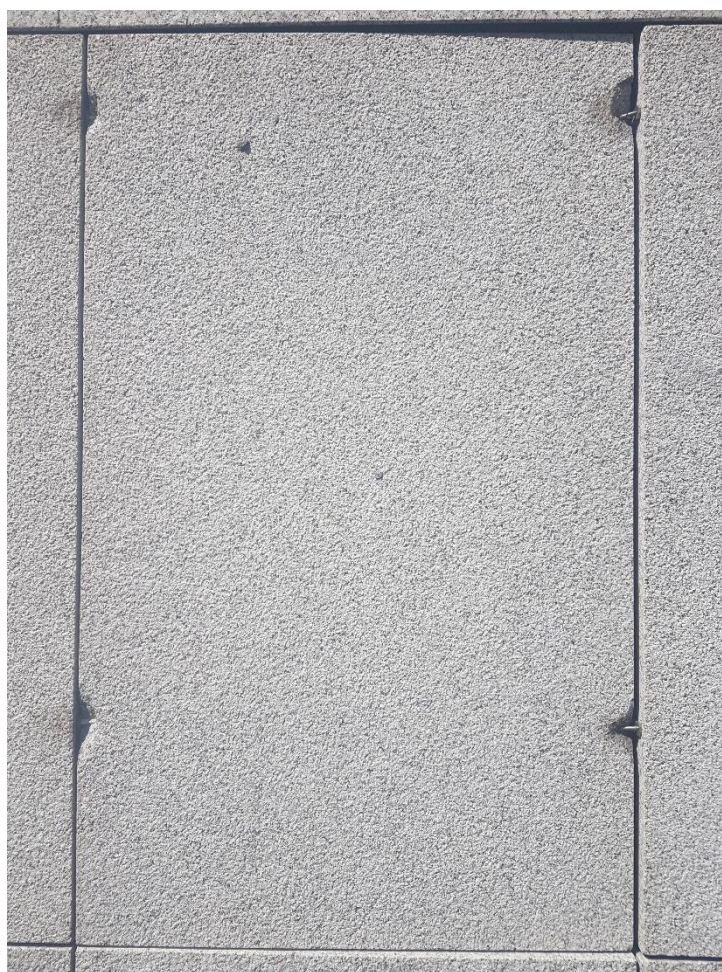
Figura 5.58 - Placa com destacamento junto dos quatro pontos de apoio.

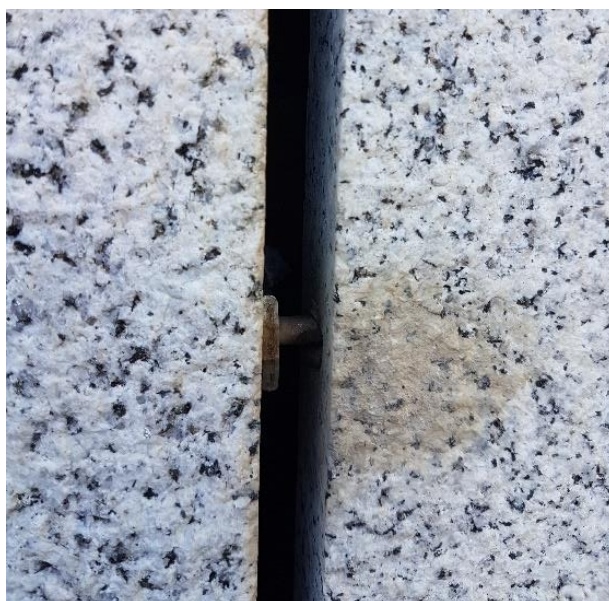
Figura 5.59 - Marcação na superfície da placa do sistema de fixação.

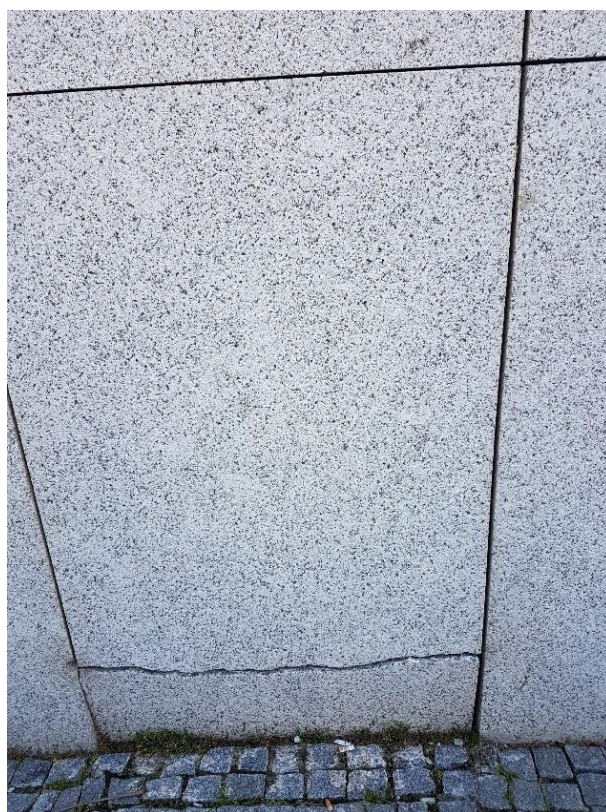
Figura 5.60 - Quebra de placa.

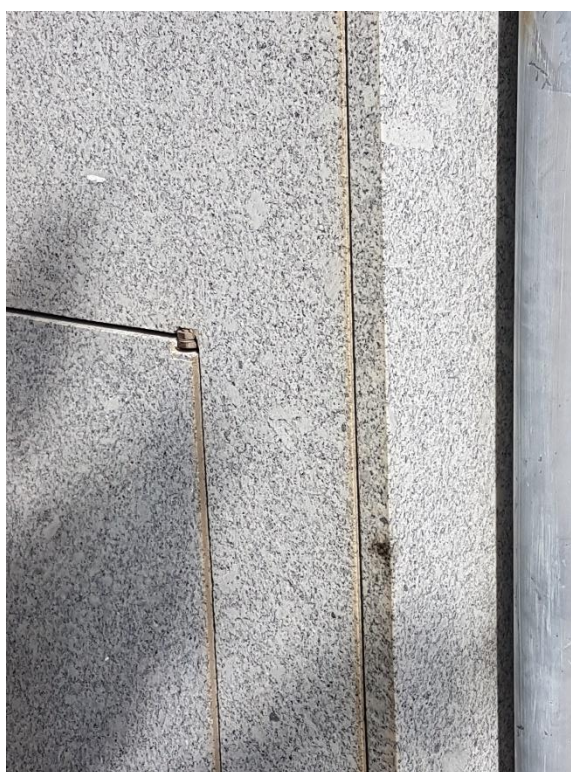
Figura 5.63 - Juntas amareladas.

A sujidade deve-se ao facto de esta ser uma zona da cidade do Porto muito movimentada, o que implica que os gases e as poeiras acabem por ficar depositadas nas superfícies dos revestimentos das fachadas. As juntas também apresentam sinais dessa sujidade, estando com uma cor amarelada, como se pode verificar na Figura 5.63.

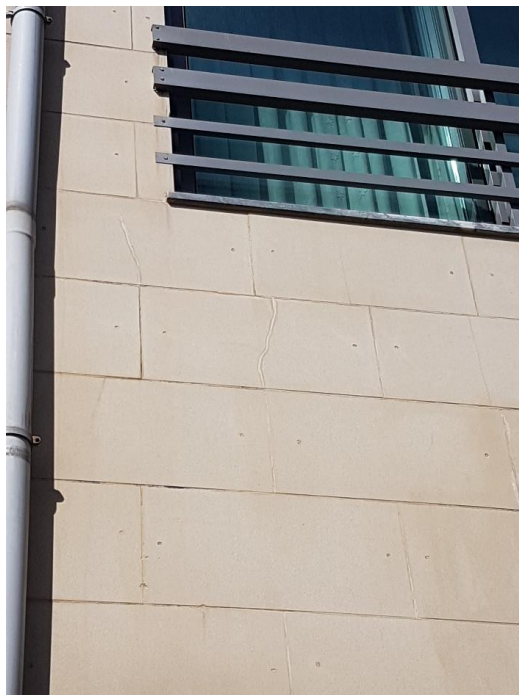
Figura 5.65 - Fissuras e marcação do sistema de fixação.

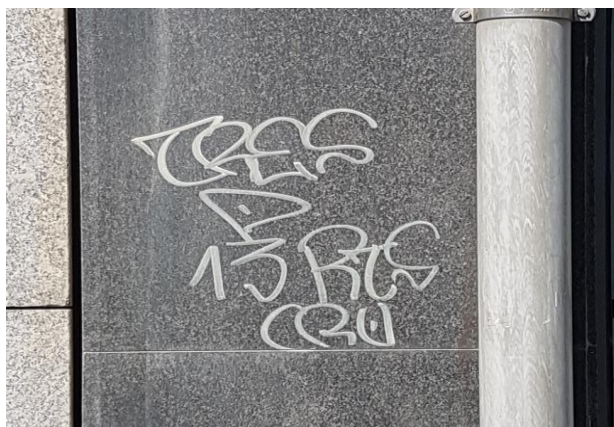
Figura 5.68 - Graffiti e deposição de poeiras.

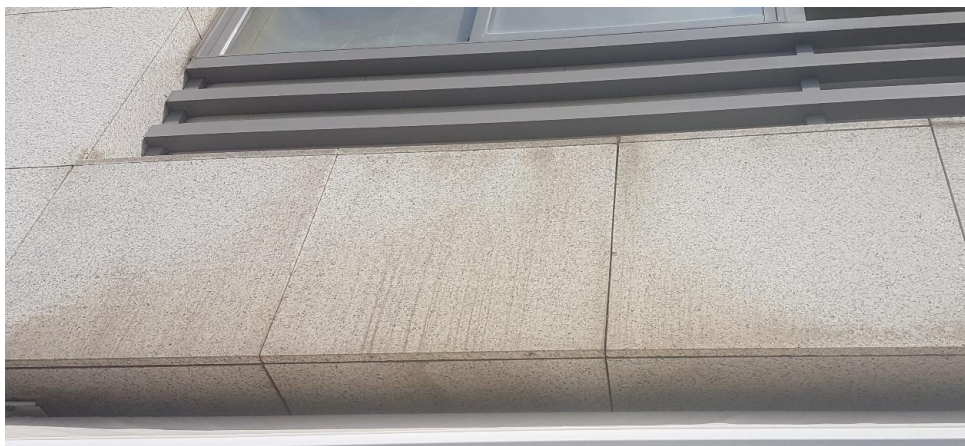
Figura 5.69 – Mudança de cor por escorrências e sujeira.

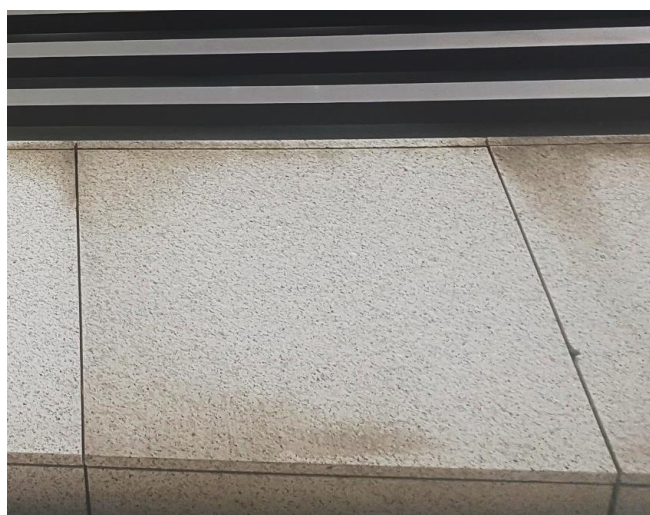
Figura 5.70 - Destacamento junto ao sistema de fixação e escorrências.

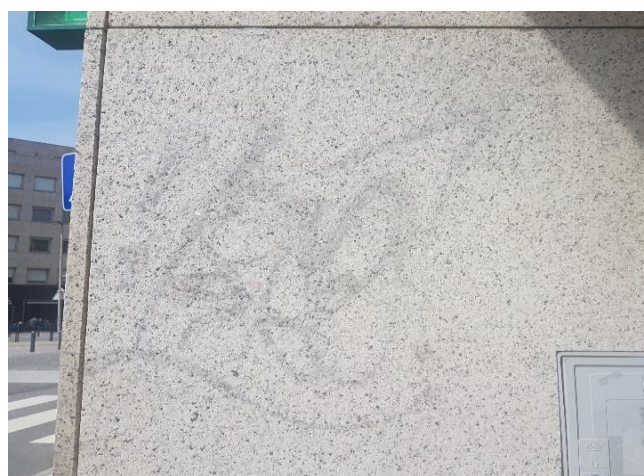
Figura 5.71 - Graffiti.

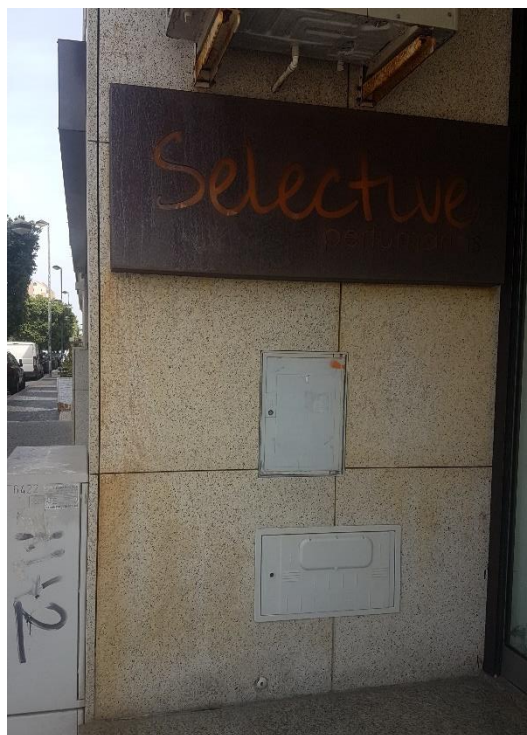
Figura 5.72 - Mudança de cor por corrosão de elementos metálicos.

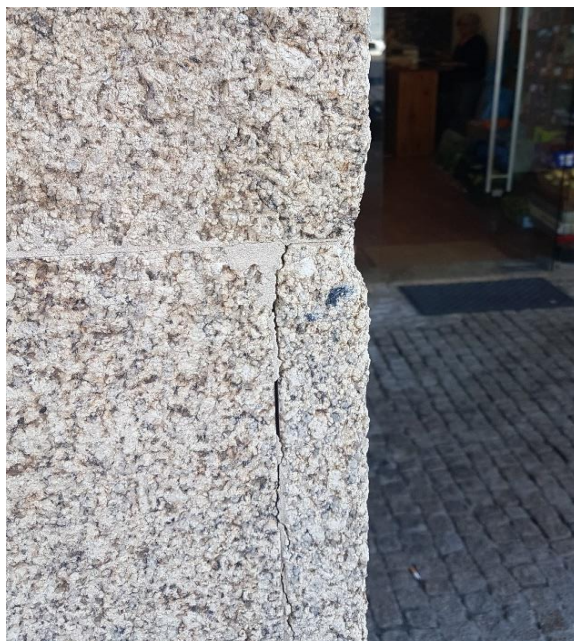
Figura 5.74 - Esquina e junta danificada.

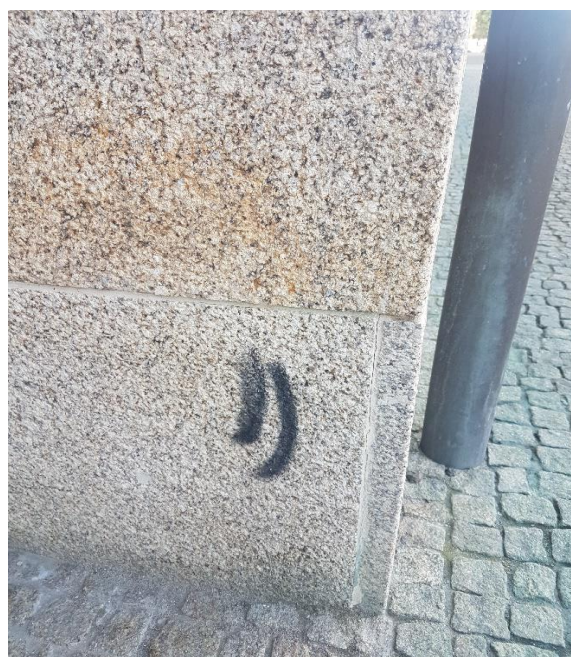
Figura 5.75 - Vandalismo, graffiti.

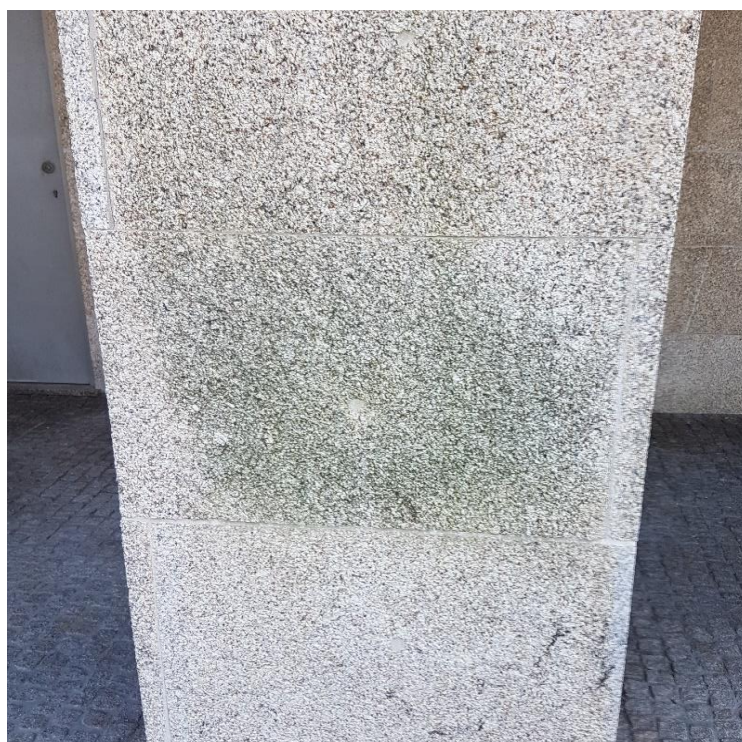
Figura 5.76 - Mudança de cor por colonização biológica.

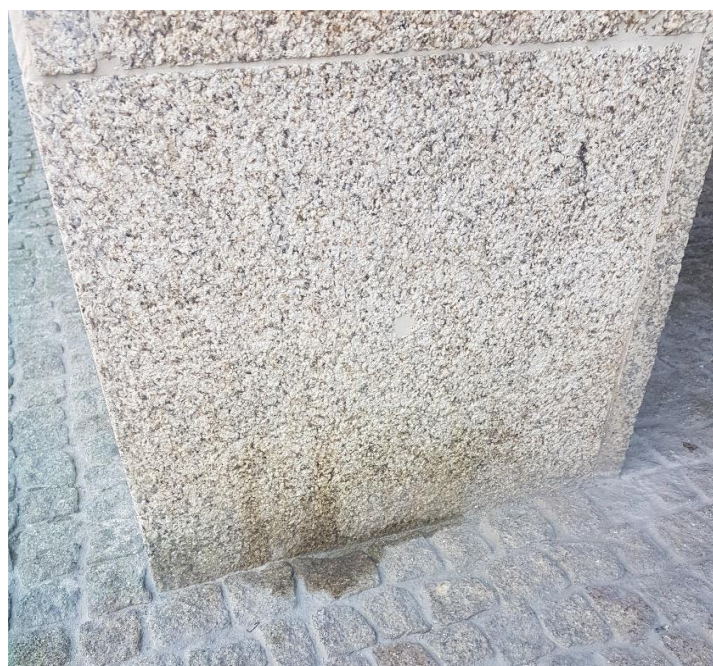
Figura 5.77 - Mudança de cor por produtos ácidos.

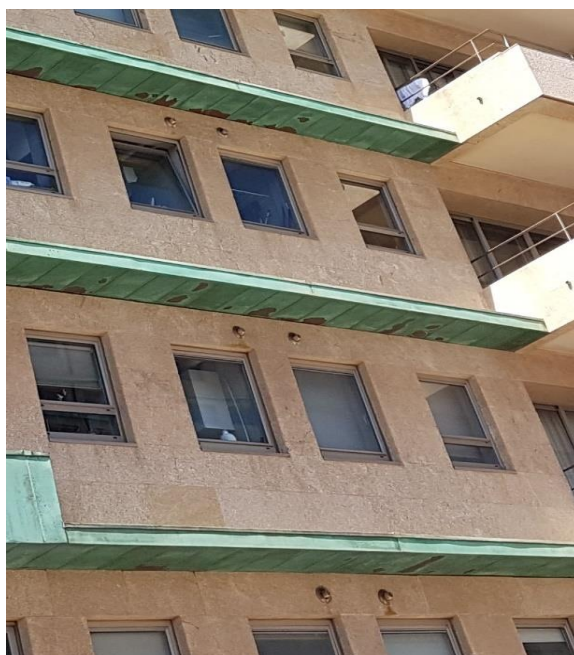
Figura 5.78 - Mudança de cor por escorrências devido a corrosão dos elementos metálicos (respiros).

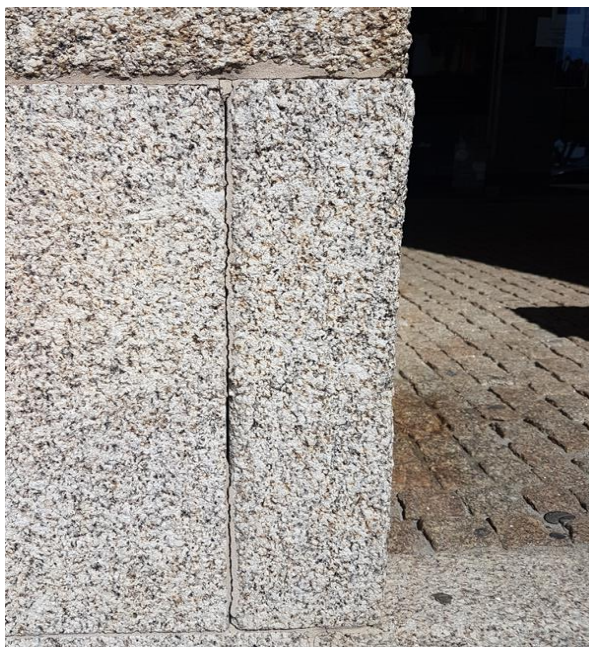
Figura 5.79 - Juntas danificadas.

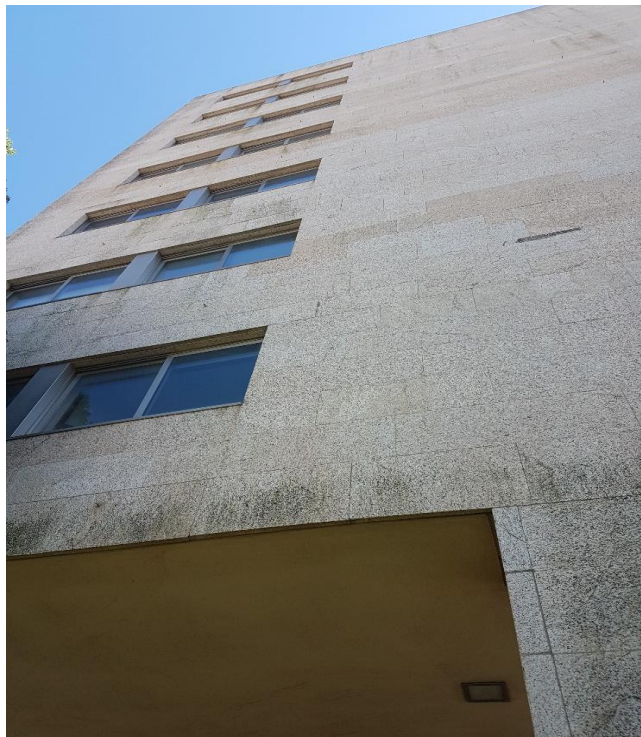
Figura 5.80 - Mudança de cor por colonização biológica, escorrências e sujidade.

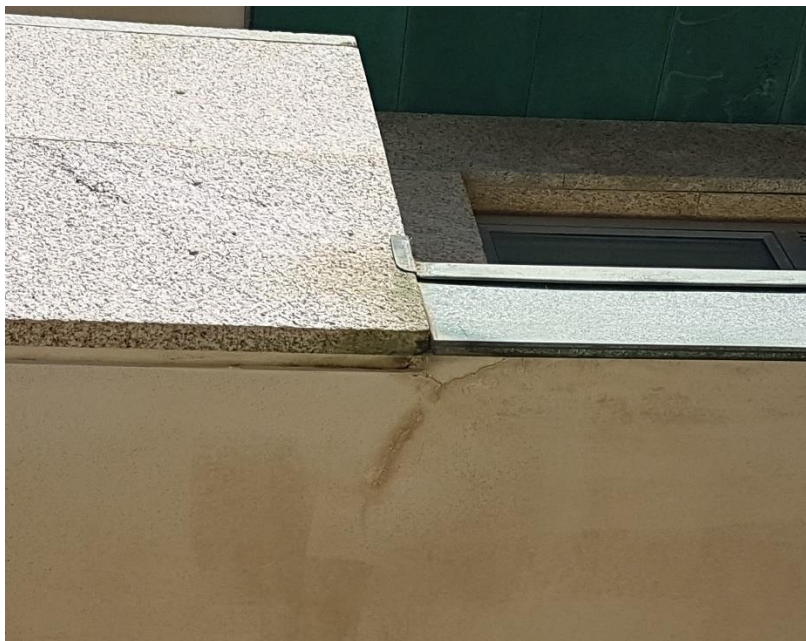
Figura 5.84 - Origem humana (pintura de outros elementos mal executada).

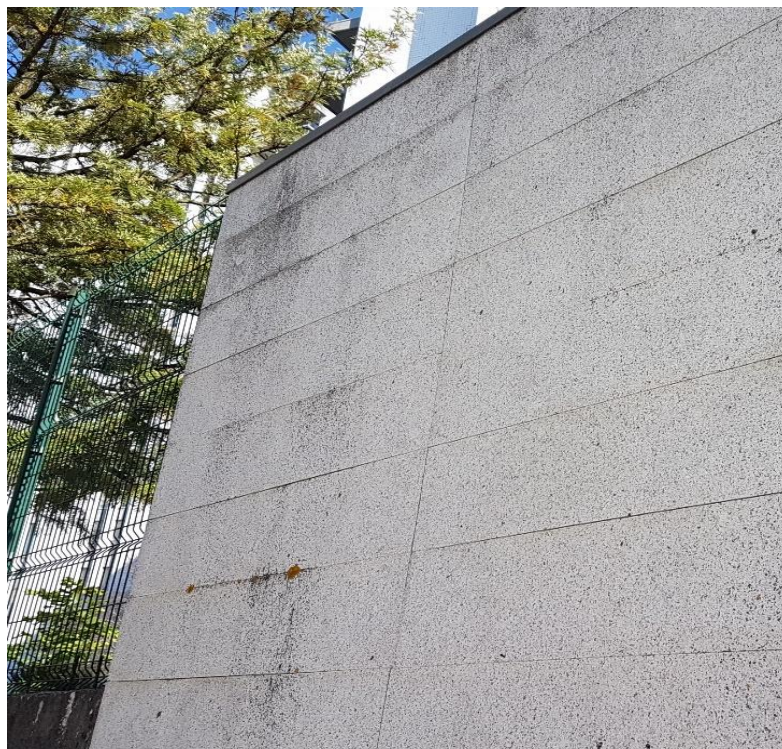
Figura 5.92 - Escorrências, colonização biológica e sujeidade.

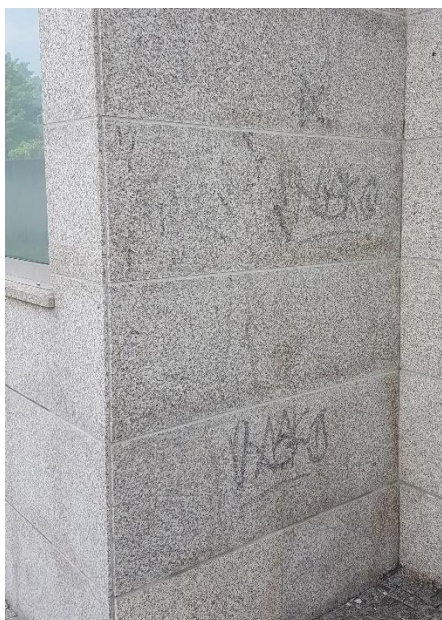
Figura 5.95 - Vandalismo.

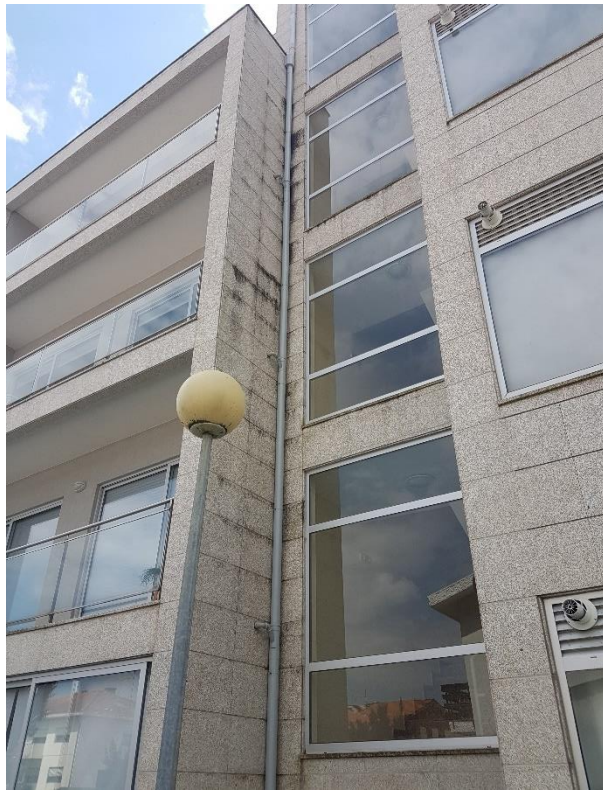
FACHADA NOROESTE

Figura 5.96 - Manchas de sujeira e colonização biológica em canto interior.

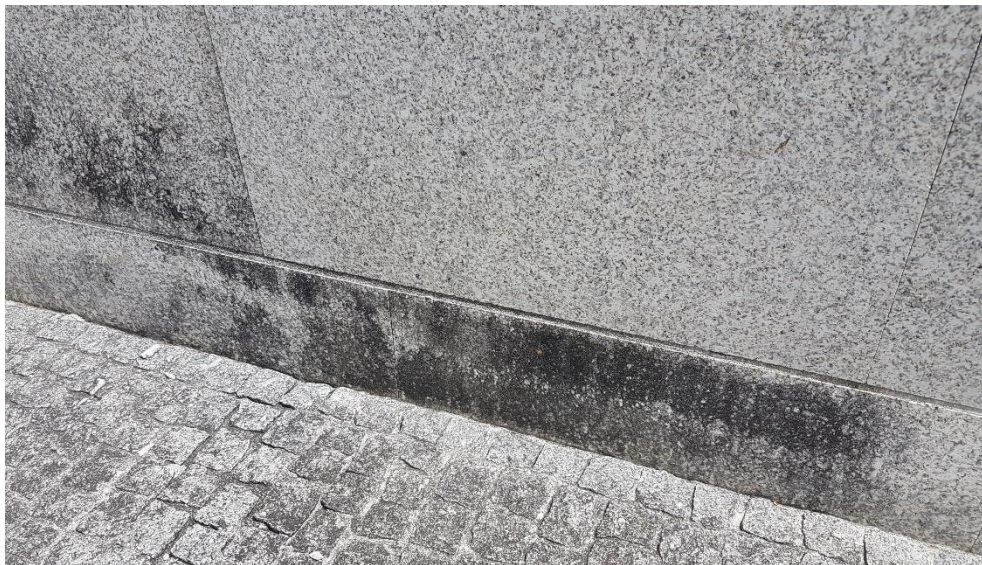
FACHADA SUDESTE

Figura 5.97 - Manchas de sujeira e colonização biológica.

As sujidades presentes nas fachadas destes edifícios devem-se ao facto de esta ser uma rua movimentada. A incidência é maior nas fachadas Noroeste e Nordeste, pois recebem menos radiações solares e as humidades nos revestimentos facilitam a deposição das sujidades no revestimento.

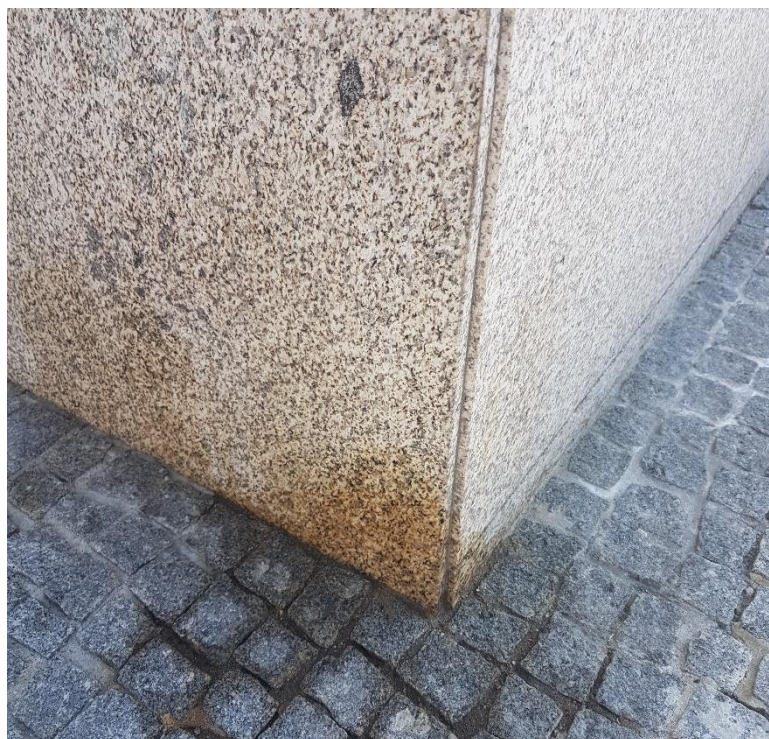
FACHADA SUDOESTE

Figura 5.98 - Mudança de cor por produtos ácidos.

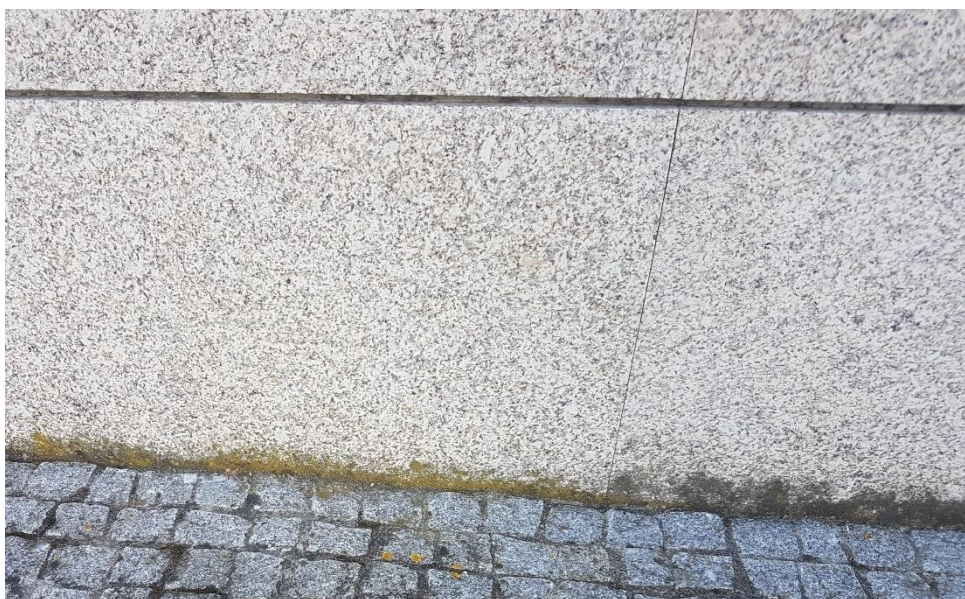
FACHADA NOROESTE

Figura 5.100 - Manchas de sujidade e colonização biológica.

As sujidades presentes nas fachadas destes edifícios devem-se ao facto de esta ser uma rua movimentada. A incidência é maior nas fachadas Noroeste e Nordeste, pois recebem menos radiações solares e as humidades nos revestimentos facilitam a deposição das sujidades no revestimento.

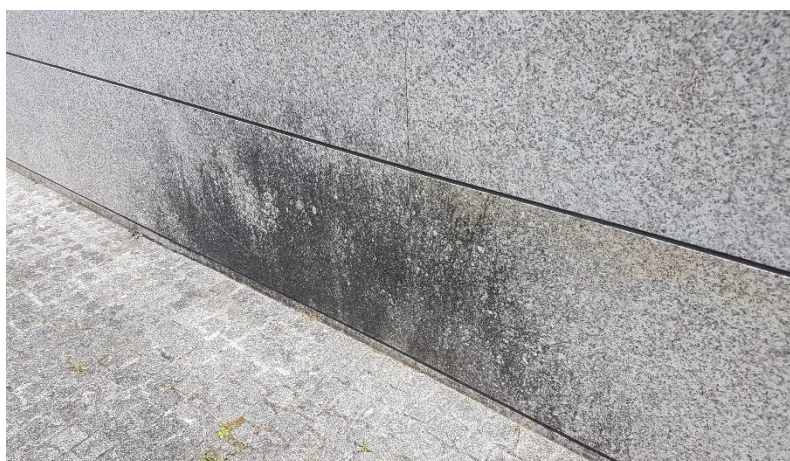
FACHADA SUDESTE

Figura 5.101 - Manchas de sujidade e colonização biológica.

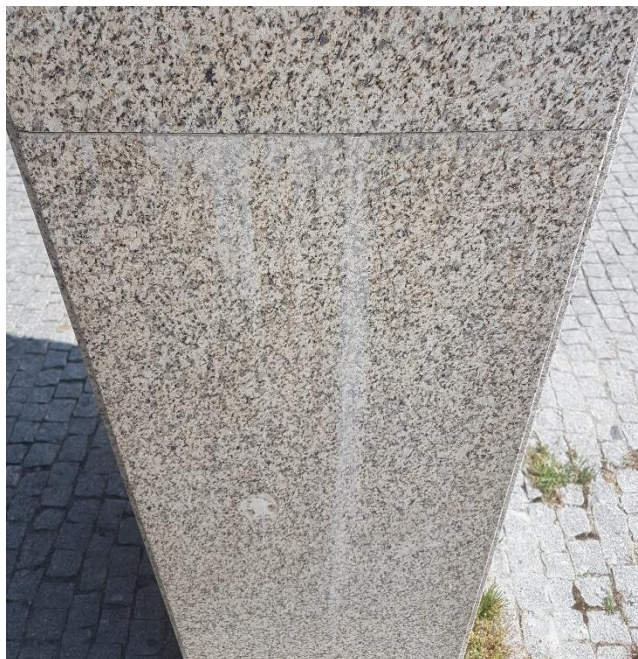
Figura 5.102 - Eflorescências.

As anomalias incidentes neste edifício que merecem especial atenção, são as eflorescências. Uma vez que estas se encontram acima de dois metros de altura, foi aplicado ao coeficiente de degradação um fator de majoração, que corresponde a um agravamento de 20% e que implica a multiplicação do coeficiente de degradação por 1,2 nessa fachada.

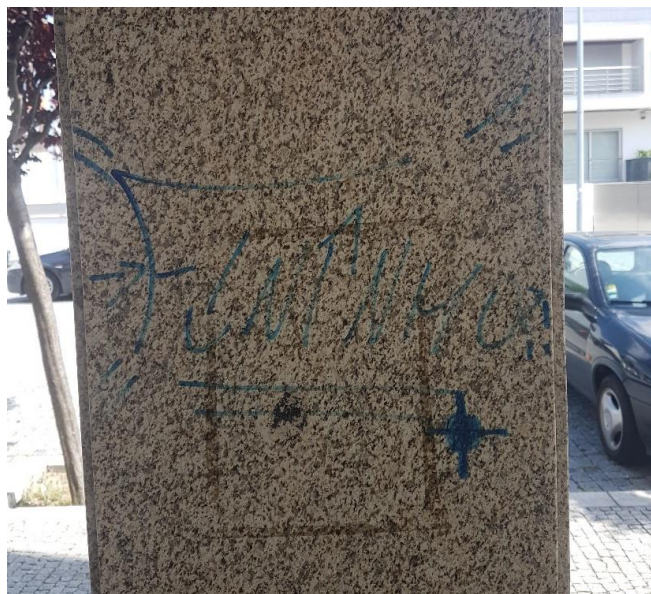
Figura 5.103 - Vandalismo, graffitiis.

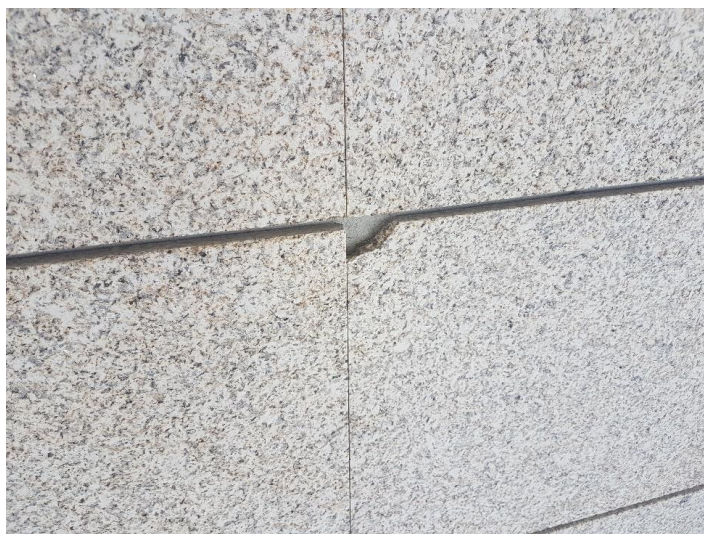
Figura 5.104 - Quebra de placa.

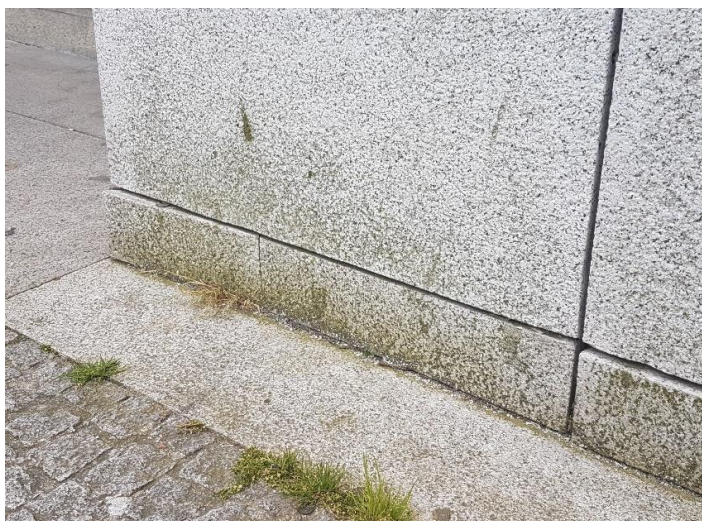
FACHADA NORTE

Figura 5.105 - Quebra de placa, manchas de sujidade e colonização biológica.

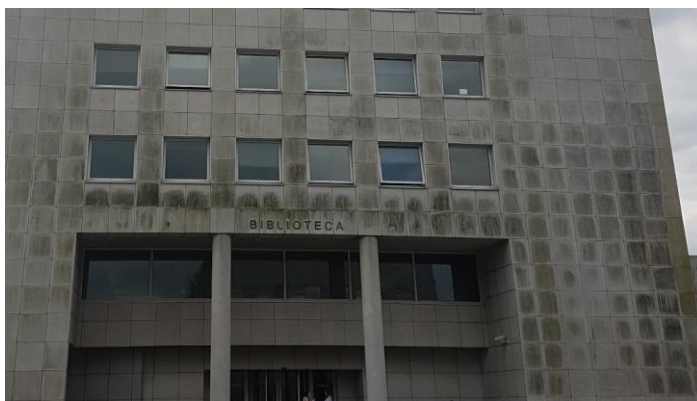
Figura 5.106 - Manchas de sujidade e colonização biológica.

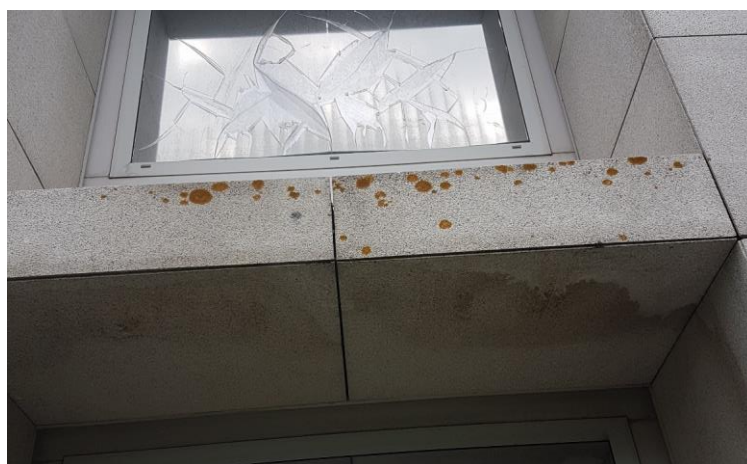
FACHADA SUL

Figura 5.107 - Manchas de colonização biológica.

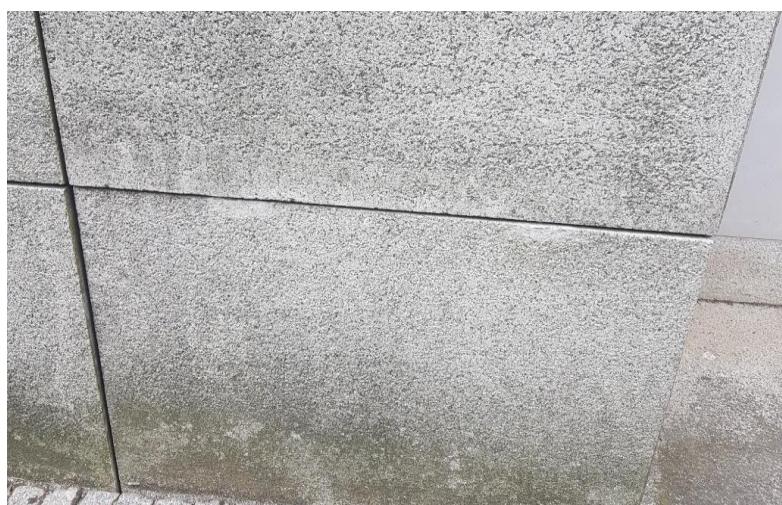
FACHADA ESTE

Figura 5.108 - Reabilitação das placas (correção de destacamentos junto ao sistema de suporte) e deformação planimétrica.

Este é o único edifício em toda a amostra que apresenta deformação planimétrica. Como esta deformação se encontra acima dos dois metros foi aplicado ao coeficiente de degradação um fator de majoração, que corresponde a um agravamento de 20% e que implica a multiplicação do coeficiente de degradação por 1,2.

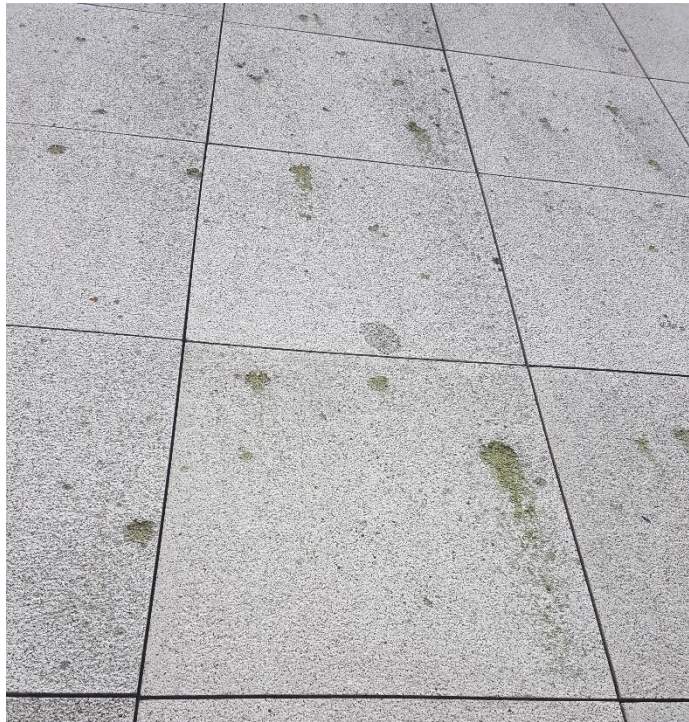
Figura 5.109 - Manchas de colonização biológica.

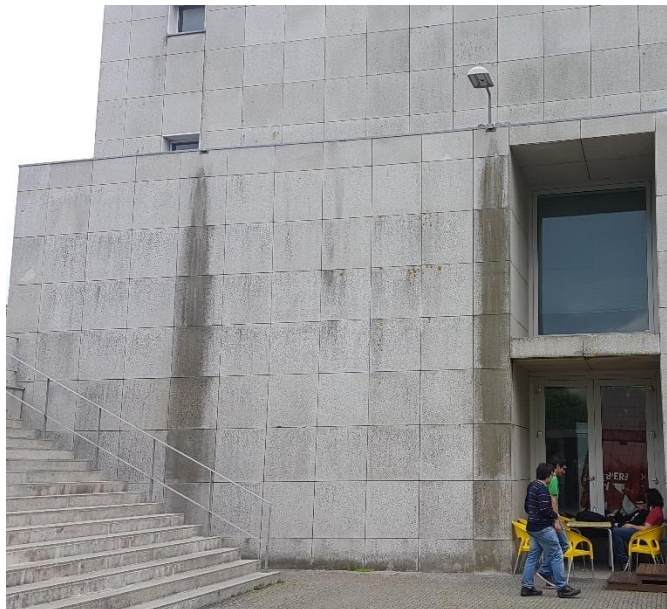
FACHADA OESTE

Figura 5.110 - Escorrências, manchas de sujidade e colonização biológica.

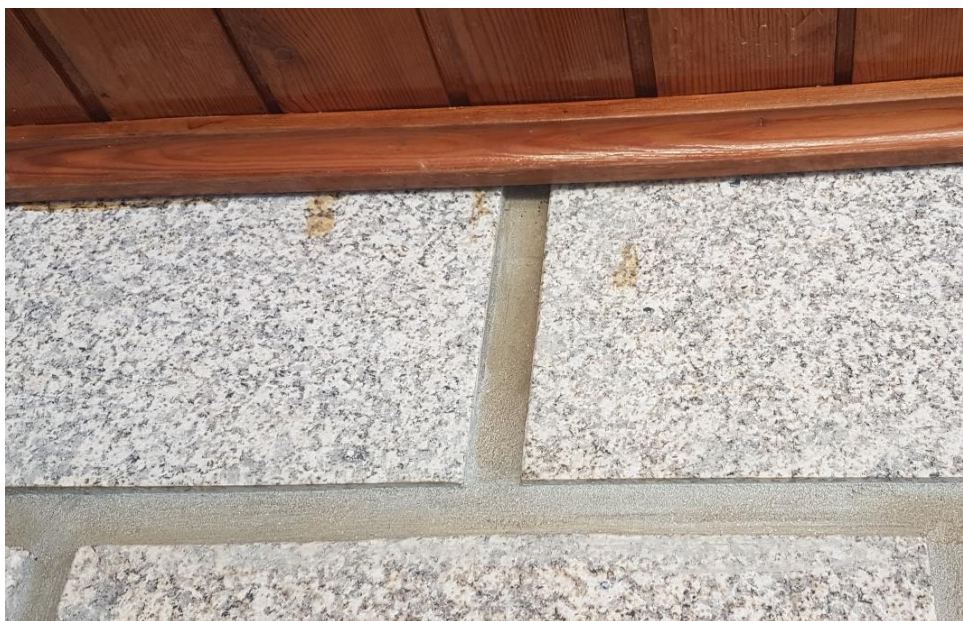
Figura 5.113 - Origem humana (verniz mal executado).

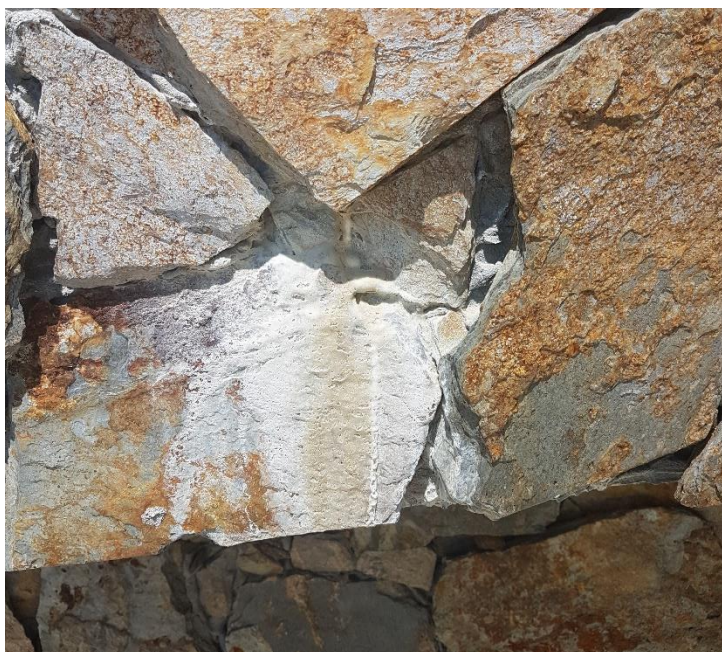
SUL

Figura 5.114 - Eflorescências.

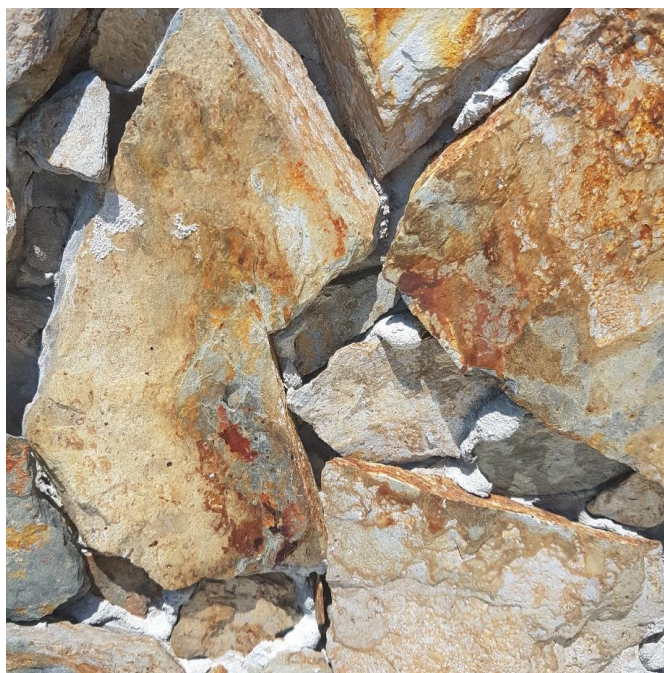
Figura 5.115 - Marcação na superfície das placas do sistema de colagem.

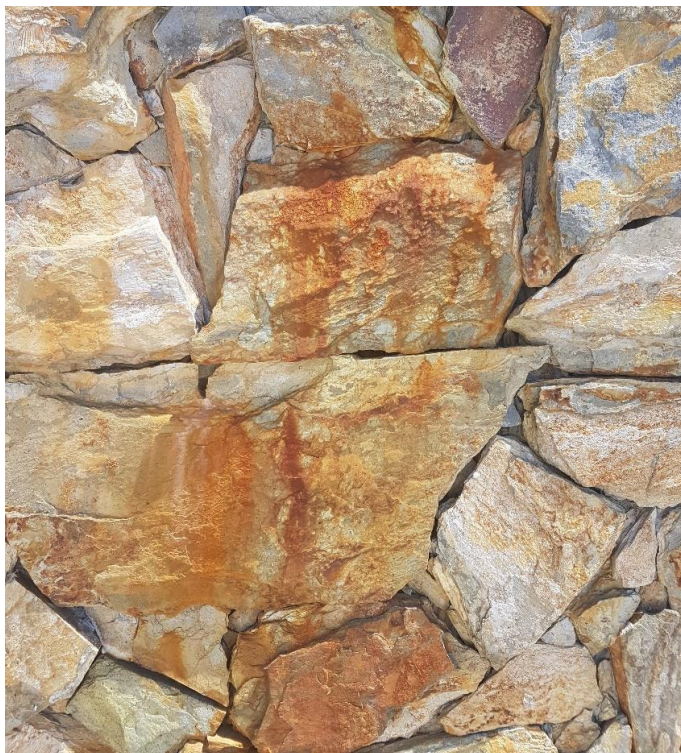
OESTE

Figura 5.116 - Escorrências.

As escorrências existentes parecem causadas pela corrosão dos minerais da pedra, e depois essa corrosão escorre pelo muro.

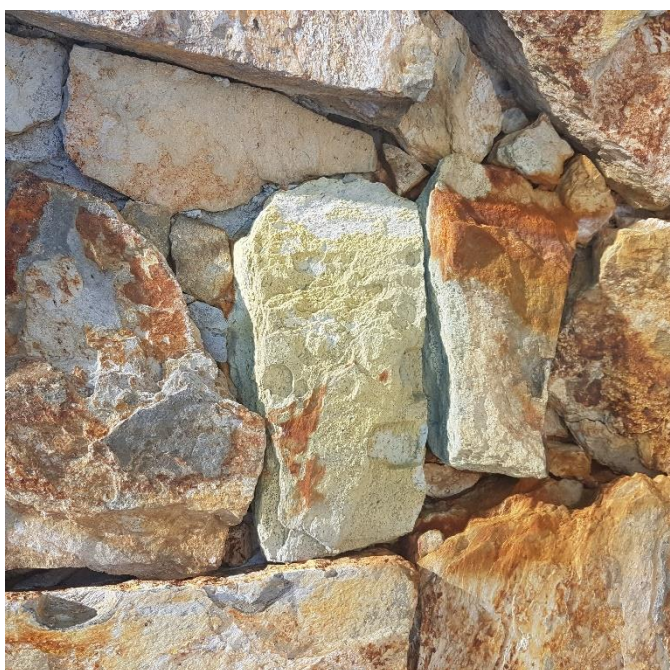
Figura 5.117 - Manchas de colonização biológica.

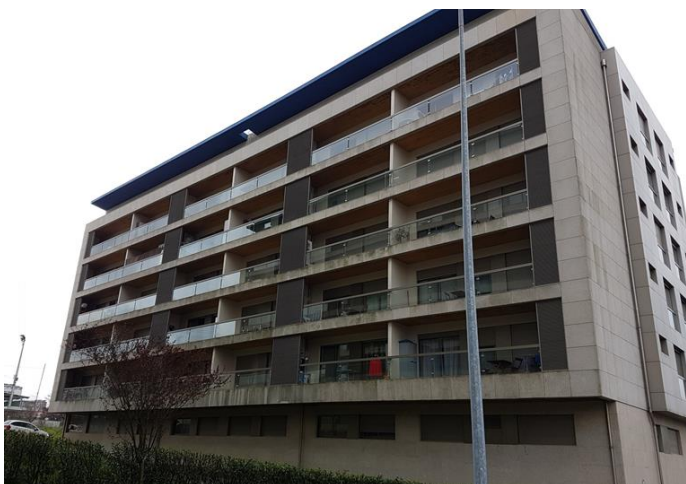
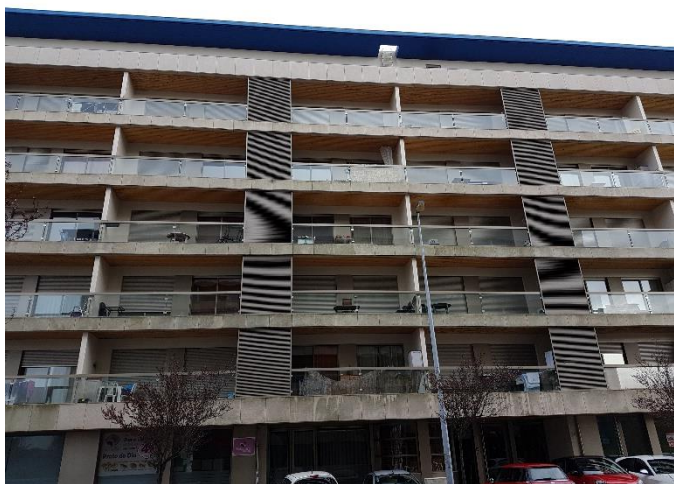
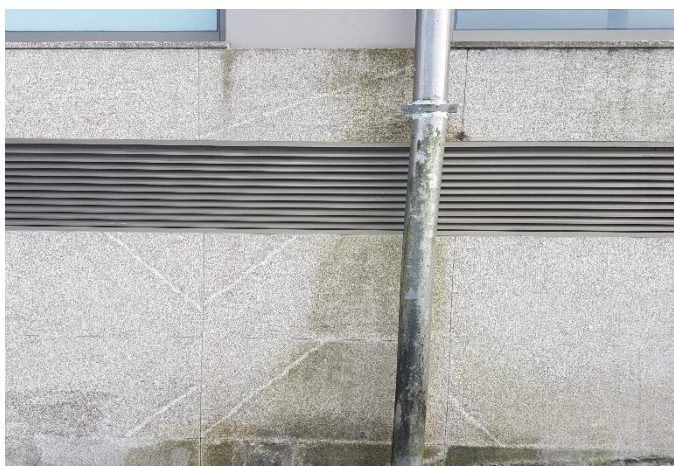
Orientação da fachada			
	Este	Norte	Sul	Oeste
Deformação planimétrica				
Fissuras junto ao sistema de fixação				
Destacamento junto ao sistema de fixação				
Fissuras próximas de um dos eixos da placa				
Quebra de placa (sem queda)				
Queda de placa		1		
Outro:
